地震により損傷を受け修復した
鉄道 RC 構造物の性能評価に関する研究

仁平 達也

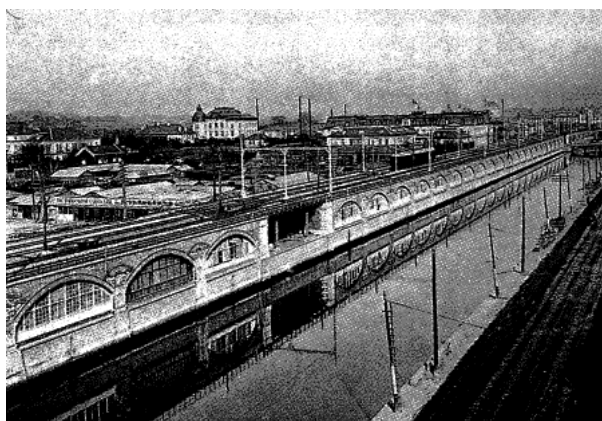
図2-4 新永間市街高架線（東海道線（有楽町・新橋））¹¹⁾

明治期はコンクリートが普及していなかったため、高架橋を構築する建設材料は煉瓦または鋼材であった。国鉄で初めて鉄筋コンクリートが導入されたのは1904年（明治37年）の山陰線島田川の鉄筋コンクリート（RC）アーチ橋梁（1.8m）である。また、現在の鉄道構造物で一般的な構造形式であるラーメン構造が初めて導入されたのは、1910年（明治43年）に建設された直江津駅の給炭台といわれている。日本で最初の高架線は、1904年（明治37年）に完成した総武本線の両国-錦糸町である。この高架は、鉄桁を煉瓦の橋脚の上に並べた構造であったが、1909（明治42年）年に完成した新永間下位置高架線（東海道線（有楽町-新橋））は、図2-4に示すように、煉瓦アーチ構造を主体とした構造であった。

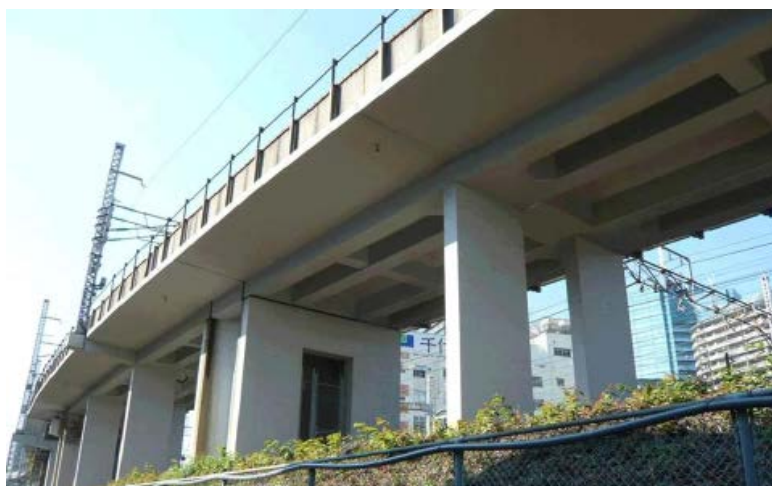
図 2-6 壁式ラーメン高架橋の例⁴⁾

幅員の大きな道路との交差箇所等で標準ラーメン高架橋が使えない場合には、中央スパンを大きくした異径間ラーメン高架橋が採用された。この高架橋は、中央スパン 8~12m ではビームスラブ式、中央スパン 15~17.5m では側スパンをベタスラブ、中央スパン 20~25m では側スパンの梁断面を箱型とする構造であった。また、景観上等の配慮から、壁式ラーメン高架橋も採用された。壁式ラーメン高架橋とは、壁構造と連続桁を組み合わせた構造であり、1 ブロックの中央部または端部に剛性の大きい箱構造の橋台を配し、線路方向の水平力に対応させ、それ以外の柱は線路直角方向の水平力のみをとらせる構造をもつ高架橋であった (図 2-6)。

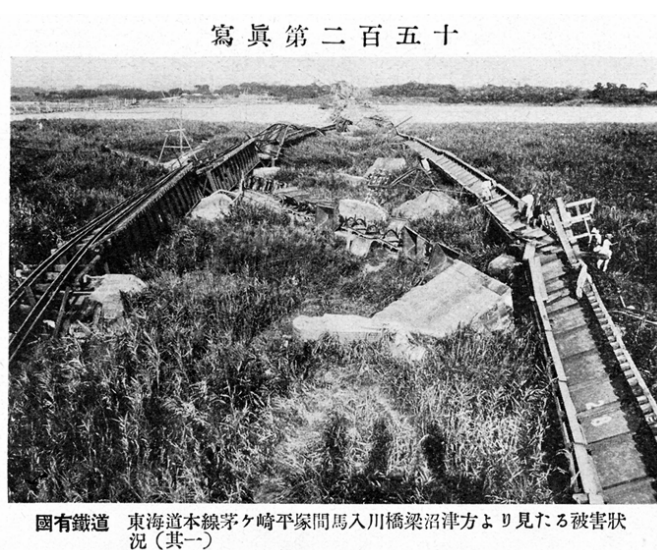
図 2-14 馬入川橋りょうの被害³⁰⁾

関東地震は、1923 年 9 月 1 日に相模湾内を震源として発生したマグニチュード 7.9 の地震であった。被害を受けた線路延長は 676km となり、東北線は栗橋付近、常磐線は土浦付近、中央線は猿橋付近、東海道線は御殿場付近まで広範囲に被害が発生した。鉄道橋の被害は、被害区域内にある橋台の 2056 箇所に対して 337 箇所 (約 16 パーセント)、橋脚の被害は 945 箇所に対して 279 箇所 (約 30 パーセント) であった (図 2-13)。いずれもこの当時の橋台、橋脚、カルバートは煉瓦、石積および無筋コンクリート造りで耐震設計は行われていなかった。東海道本線の馬入川橋梁では、橋脚 56 基中 48 基が切断し、44 基が倒壊し、鋼桁 56 連中 47 連が落下するという被害が生じた (図 2-14)。また、白糸川橋梁では橋脚の倒壊、根府川では列車ともども海中に没する地すべり崩壊等が生じた。その後、これらの経験も踏まえて、1930 年には、橋梁設計標準が刊行され震度法が導入された。

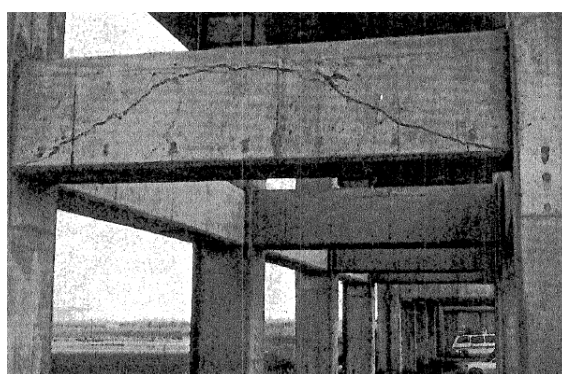
図 2-17 中層梁のせん断ひび割れ¹⁾

宮城沖地震は、1978年6月12日に宮城県沖100km、深さ40kmを震源として発生したマグニチュード7.4の地震であった。在来線の東北本線をはじめとする17線区において、路盤沈下、路盤隆起、橋台等の変状等の被害が計1526件発生し、建設中の新幹線も被害を受け、設計方法の見直しが図られた。支承部においては、スパンの小さいコンクリート桁の支承のほとんどは伸び能力が小さい鋳鉄製であり、大きな水平力が作用することにより、ずれ止めが破壊し、桁が支承から桁座に落下する被害(図2-15)等が発生した。これを受けて、支承構造は、ゴム支承と鋼製ストッパーの組み合わせが主になった。また、柱や梁においては、せん断耐力不足による被害も発生した。具体的には、高架橋の打継部付近のせん断ひび割れ(図2-16)や2層式高架橋中間ばりのせん断ひび割れ(図2-17)が発生した。この後、支承部の検討(支承部の強化や、落橋防止工の標準化)や、耐震構造細目の強化が図られ、中層梁に発生したひび割れ破壊や補修方法に関する検討^{35)~42)}等も行われた。その後の、1979年の耐震設計指針(案)や、1983年の建造物設計標準においては、地盤の影響と固有周期で設計震度を変える修正震度法が導入された。

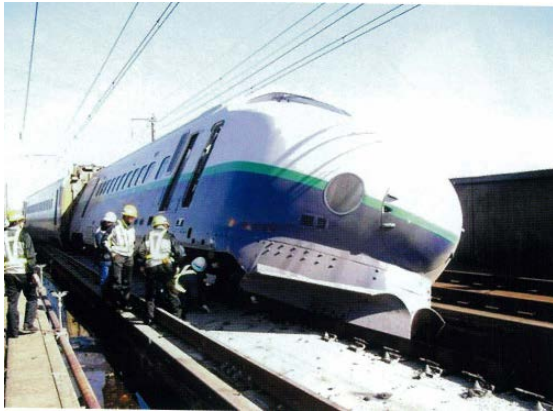
図 2-22 上越新幹線の脱線状況⁵⁰⁾

新潟県中越地震は、2004 年 10 月 23 日、新潟県中越地方を震源とし、震源の深さを 13km とするマグニチュード 6.8 の内陸直下型地震である。この地震により、上越新幹線「とき 325 号」が浦佐～長岡間で脱線が発生した（図 2-22）。その他にも、浦佐～長岡間を中心に橋りょう・高架橋の RC 柱の損傷、トンネルの覆工崩落、斜面崩壊等の被害が生じた。橋梁では、魚野川橋りょうの RC 橋脚段落とし部における軸方向鉄筋がはらみ出し、かぶりコンクリートがはく落する損傷が確認された。高架橋では、第 1、第 3 和南津高架橋においてせん断破壊が確認された（図 2-23）。一方、付近に活断層があったために柱に鋼板巻き補強を施していた構造物には大きな損傷は確認されなかった（図 2-24）。過去にも、道路橋等でその有効性が確認された事例がある⁵⁵⁾、鉄道橋においても、耐震補強の有効性が確認されることとなった。一方で、柱の中間部付近で拘束されている高架橋がせん断破壊したことから総点検が実施され、柱の中間部で拘束させない対策又は耐震補強を実施することとなった。

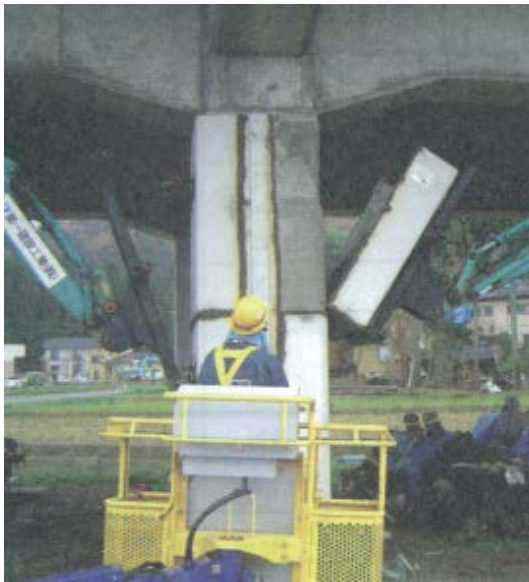
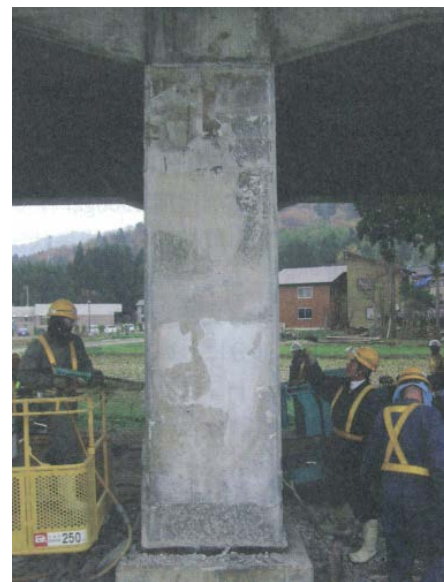
図 2-24 鋼板巻き補強した構造物の状況⁵⁰⁾

a) 鋼板の撤去状況

b) 鋼板内部の状況

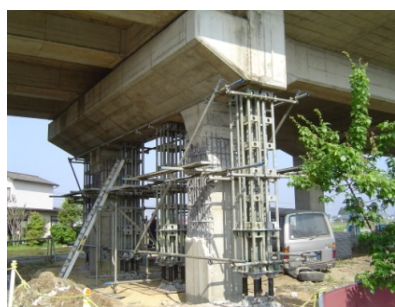
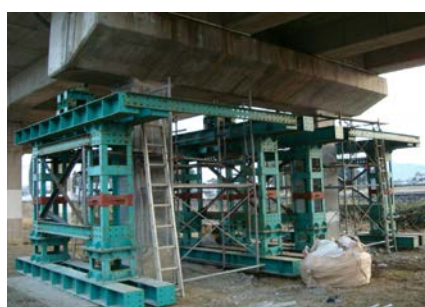
図 6-1 地震により損傷した RC ラーメン高架橋の修復作業の例

a) 2003 年 三陸南地震

b) 2011 年 東日本太平洋沖地震

5 章において、無損傷部材をベースにした修復部材の部材性能モデルを構築した。構築したモデルを用いることで、修復部材を定量的に評価することが可能になると考える。しかしながら、この時点では、制限値等を有する性能評価手法の構築には至っていないため、前章まででは修復した RC 構造物の性能を評価することが出来ない。さて、現状の新設の設計法を記した耐震標準¹⁾等においては、新設部材に対して損傷レベルと損傷状態の関係が整理されている。供用期間という時間軸を考えると、新設の設計法をベースにして、修復部材の損傷レベルと損傷状態の関係を整理することが出来れば、設計の連続性を持たせることが可能となり、修復した RC 構造物（例えば図 6-1）の耐震性能の評価方法として、より有益となり汎用性が広いものになると考える。
