大規模地震時における損傷メカニズムに基づく
鉄道高架橋の耐震補強工法の性能評価

小林 將志

研究論文の要旨

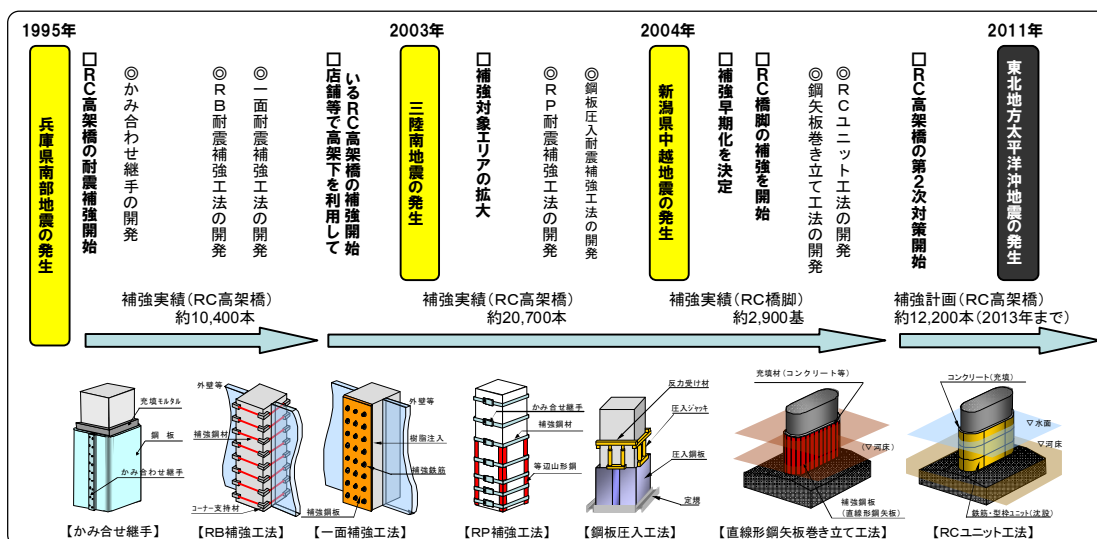
図1.1.1 大規模地震とRCラーメン高架橋・RC橋脚の主な耐震補強工法開発(東北地方太平洋沖地震の発生まで)

このように、耐震補強を進めるためには、数々の困難を乗り越える必要があった。特に、都市部の高架橋では、高架下の空間が高度利用され、構造物の周囲を建築物に囲まれていることや、構造物直下を店舗や事務所として使用していることが多く、その構造物の機能を確保しながら、耐震性能を向上させる必要があった。図1.1.1は、近年の大規模地震と、JR東日本の耐震補強の実績、開発工法の経緯である。このように、日本発の独創的な耐震補強技術が数多く生み出しながら、耐震補強を推進してきており、筆者もこの取組みに参画している。

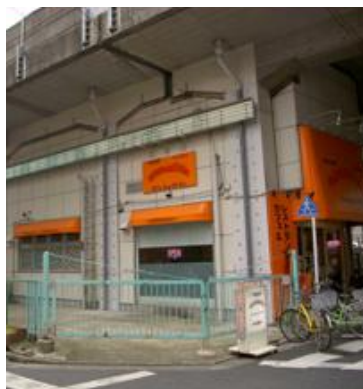
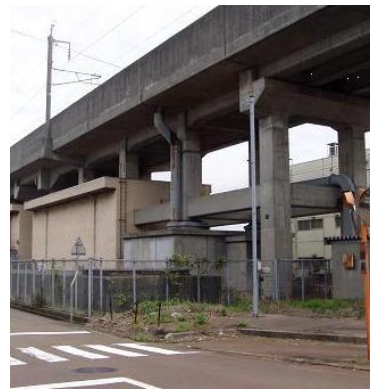
写真1.1.1 高架下利用箇所の例

一方、高架下を店舗等に利用しているラーメン高架橋においては、**写真1.1.1**に示すように、RC柱の耐震補強を行う際、建物内の既存設備、床スラブなど撤去・復旧が困難な支障物が柱端部の外周に設置されている場合がある。このような場合の耐震補強工事では、撤去復旧工事が必要となり、耐震補強工事の進捗を妨げる要因となっている。このため、支障物が配置されている範囲の補強鋼材の間隔を広げても、一定の耐震性能を確保できるような補強工法の開発が望まれていた。

(店舗利用)

(倉庫・事業所利用)

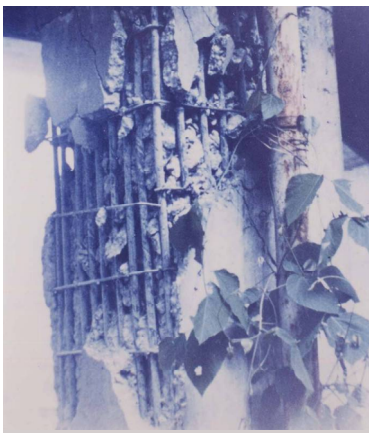
写真2.1.1 ラーメン高架橋の被害状況

東北新幹線の建設中に発生した宮城県沖地震では，高架橋柱のコンクリートの剥落，中層梁のせん断ひび割れの発生，PC 桁の桁端部の損傷，桁座の損傷等が発生した（写真 2. 1. 1，写真 2. 1. 2，写真 2. 1. 3 参照）。

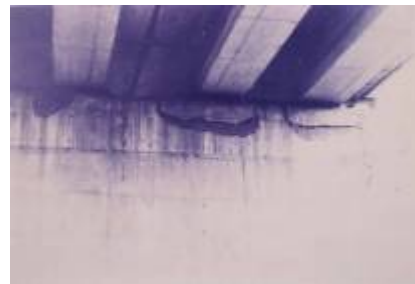
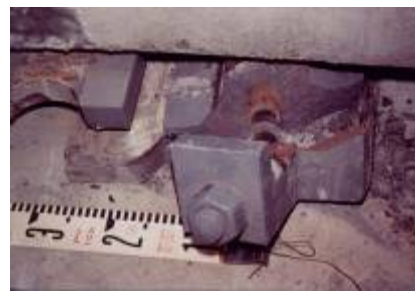
写真2.1.4 支承部の損傷状況

また，支承部の損傷も数多く見られ，鋳鉄製の支承が損傷した（写真 2. 1. 4 参照）。この地震を機に耐震設計の考え方が見直され，支承にゴムシュー，ストッパーに鋼角ストッパーが用いられるようになり，構造物の柱部材に変形性能を持たせて地震によるエネルギーを吸収させるような設計へと変わることとなった。

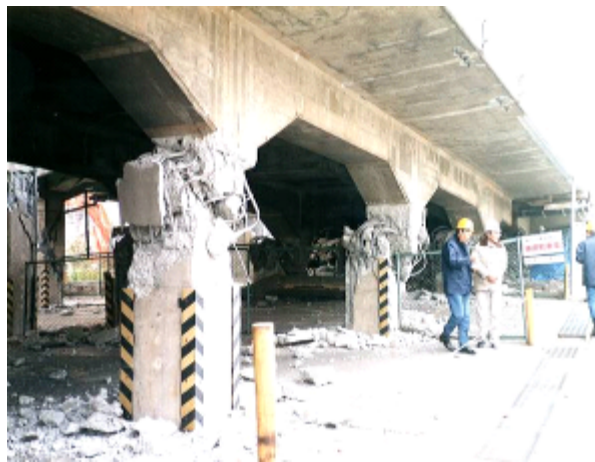
写真2.1.5 RCラーメン高架橋の崩壊（第2御影高架橋）

兵庫県南部地震では，多くのRC高架橋やRCラーメン橋台の柱がせん断破壊，PC桁の落橋，ボックスラーメンの中柱のせん断破壊，橋脚の途中定着部でのかぶりコンクリートの剥落，桁の横ずれ等の被害が発生した（写真2.1.5～写真2.1.11参照）。

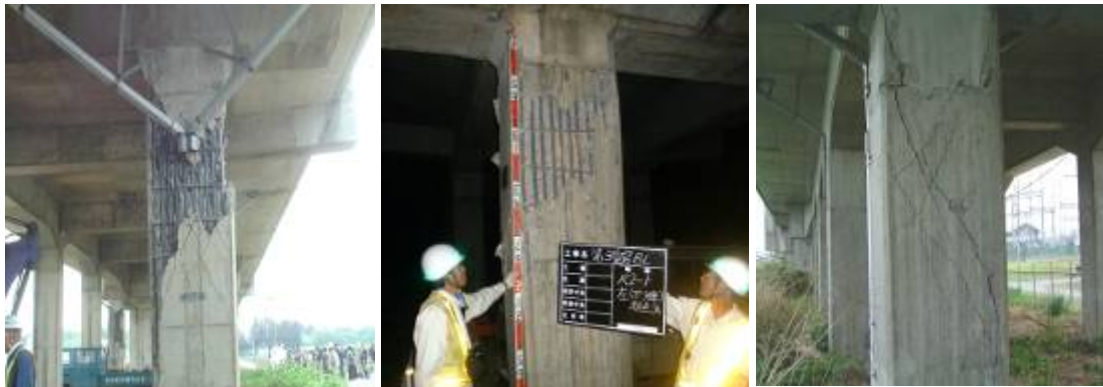
（せん断ひび割れとかぶり
コンクリートの剥落）

（かぶりコンクリートの剥落）

（せん断ひび割れ）

写真2.1.12は，三陸南地震においてかぶりコンクリートが剥落する等の被害のあった高架橋柱の状況である．兵庫県南部地震以後に行った耐震補強の効果が初めて確認された．

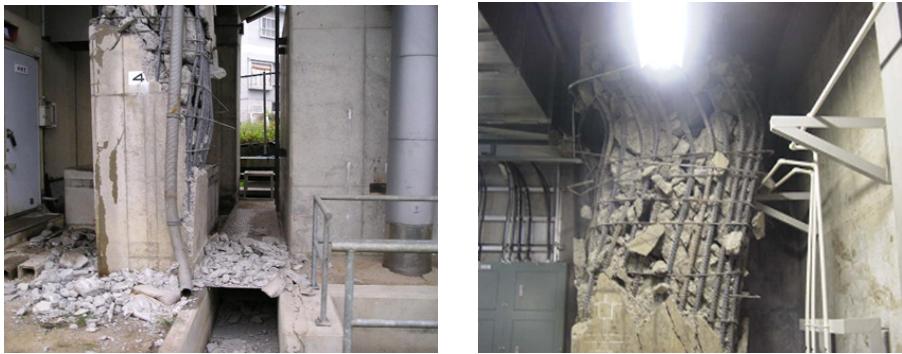
写真 2.1.13 新潟県中越地震の被害（柱部材のせん断破壊）

新潟県中越地震では，写真 2.1.13 に示すような高架橋柱のかぶりコンクリートの剥落，橋脚の途中定着部でのかぶりコンクリートの剥落，盛土の崩壊（在来線）等の被害を生じた．また，図 2.1.2 に示すように，新幹線の営業列車が脱線する事象も生じている．

高架橋では，高架下の消雪設備の土間により高架橋柱が拘束を受けていた箇所において，非拘束部でせん断スパンが短くなったことによるせん断破壊を生じた．この地震を機に RC 橋脚の補強対策が早期に実施されるに至った．

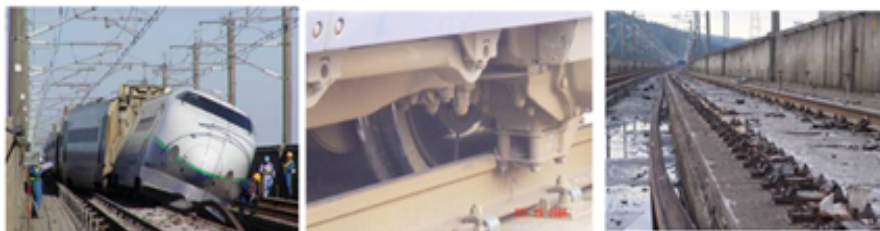
とき 325 号最後尾車両(約 30° 傾斜)
下り線 207k580m 付近

とき 325 号先頭車両車輪状況
下り線 207k830m 付近

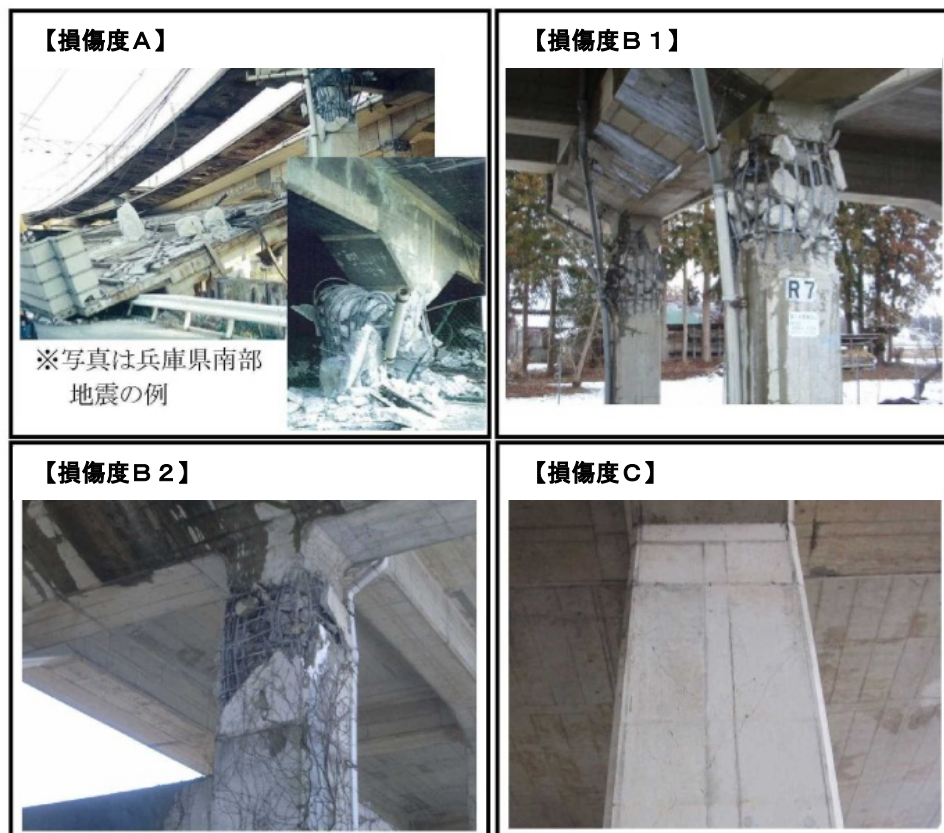
図 2.3.3 損傷度の判定区分の例

今回の地震では、東北新幹線の全線にわたって強い地震が観測されたことから、強い揺れが観測された区間の全てのラーメン高架橋について、その被害状況に基づいて損傷度を判定した。表 2. 3. 4 および図 2. 3. 3 は、RC ラーメン高架橋柱部材の損傷度の判定区分と、損傷度の分類を示したものである。

損傷度	損傷状況
A	柱の損傷により桁、梁・スラブが落下し構造物として崩壊している。
B1	断面を貫通するような残留ひび割れが発生し、コアコンクリートの損傷が見られる。かぶりコンクリートの剥離・剥落が広範囲で発生し鉄筋が露出している。軌道面の沈下がある。
B2	断面を貫通するような残留ひび割れが発生している。かぶりコンクリートの剥離・剥落が広範囲で発生し鉄筋が露出している。軌道面の沈下はない。
C	目視で確認できる残留ひび割れが（幅 0.2mm 以上）が発生している。かぶりコンクリートの軽微な剥離・剥落が見られる。

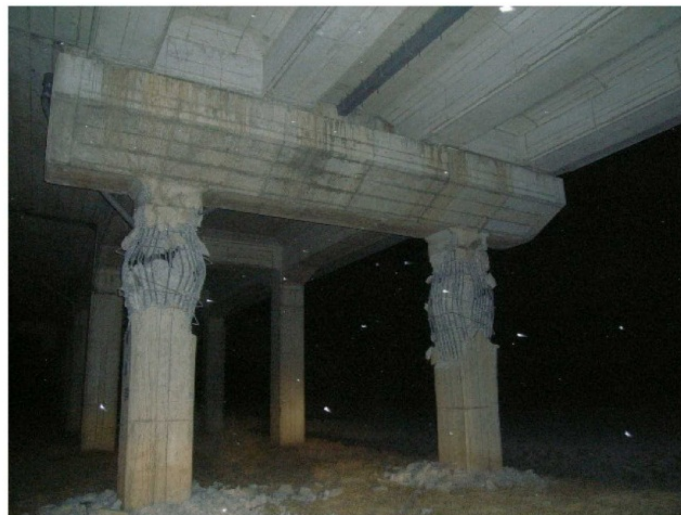
写真 3.1.1 Od高架橋の損傷状況（起点側）

ブロック端部で大きく曲げ損傷を生じた部材の損傷箇所は、柱部材の断面高さを h とすると、柱部材上端部から $0.5h \sim 1h$ 程度下（ h は断面高さ）の $1h \sim 2h$ の区間であった。この区間の損傷は、地震直後の写真が示すように、かぶりコンクリートが広範囲で剥落し、損傷箇所の柱断面内のコアコンクリートが粉砕されて柱基部の地面に落下していた。そのため、軸方向鉄筋のみが存在する断面も見られた。

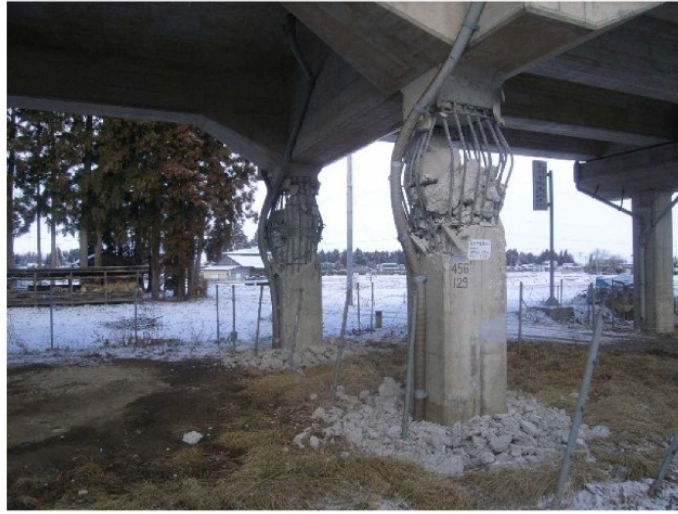
写真 3.1.2 N s 高架橋の損傷状況（起点側）

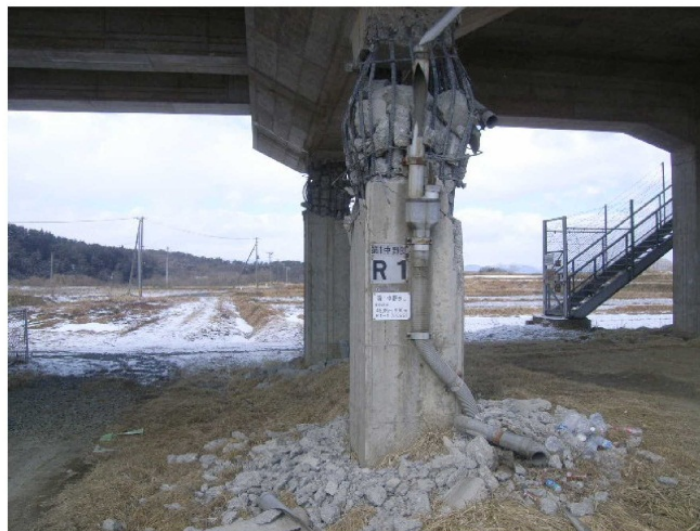
写真 3.1.3 N n 高架橋の損傷状況（起点側）

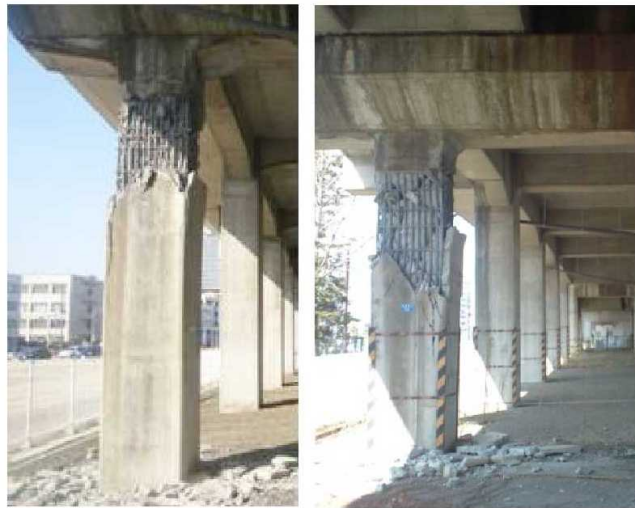
写真 3. 3. 1 端柱の損傷例（起点方より撮影）

写真 3. 3. 1 に分析の対象とした R C ラーメン高架橋の柱部材の損傷状況の例を示す。これら柱は、 h を断面高さとして、C 方向の柱上端より $1h$ 下から $2h$ 下までの区間でコアコンクリート内部でのひび割れやかぶりコンクリートの剥落が見られ、軌道面の沈下がない状況であった。そのため、損傷度が B2 であると判定した。また、当該の損傷は、損傷状況および既往の研究結果^{例えば 3. 3)} から、柱部材の端部付近に曲げによるかぶりコンクリートの剥落とせん断力による斜めひび割れが発生していることから、「曲げせん断損傷」であると判定した。以上より、損傷形態の区分を曲げせん断損傷の MSB2 と判定した。

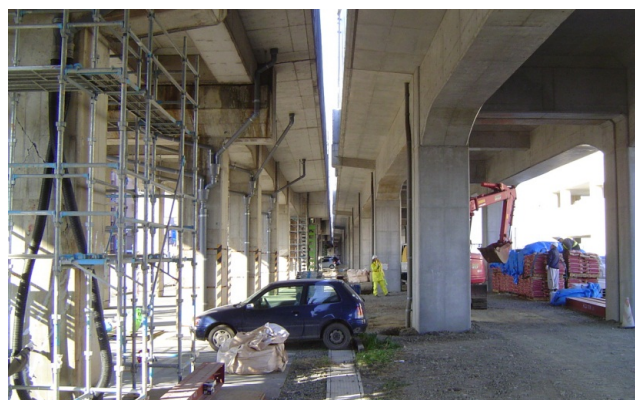
新幹線高架橋（旧） ← → 在来線高架橋（新）

写真 3.4.1 新幹線高架橋との位置関係

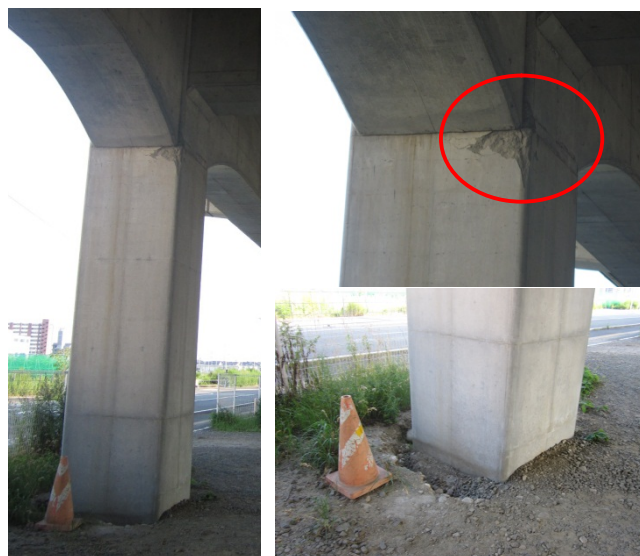
写真 3.4.2 在来 長町駅南 BI R4 (R19)

全区間に渡って調査したものの、東北線長町駅高架橋には、曲げひび割れやかぶりコンクリートの一部に剥離剥落が見られる程度であり、損傷は軽微であった。

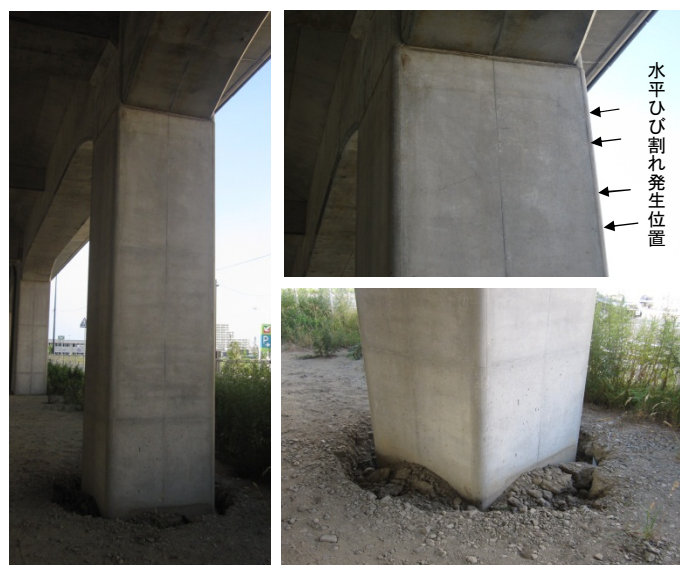
写真 3.4.3 在来 長町駅南 BI R5 (R20)

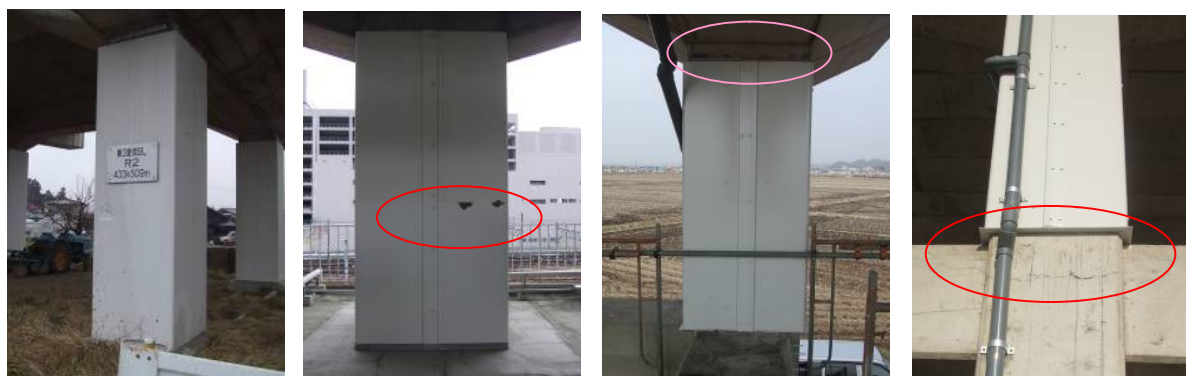
(a) 一般の補強状況

充填モルタルの健全性については、打音検査により内部コンクリートの損傷状況を確認したが、鋼板の一部に若干浮きがあるものがあつたが、地震により広範囲に損傷を受けたものはなかつた。写真3.5.1は、鋼板巻き耐震補強工法を適用した箇所の状況を示したものである。

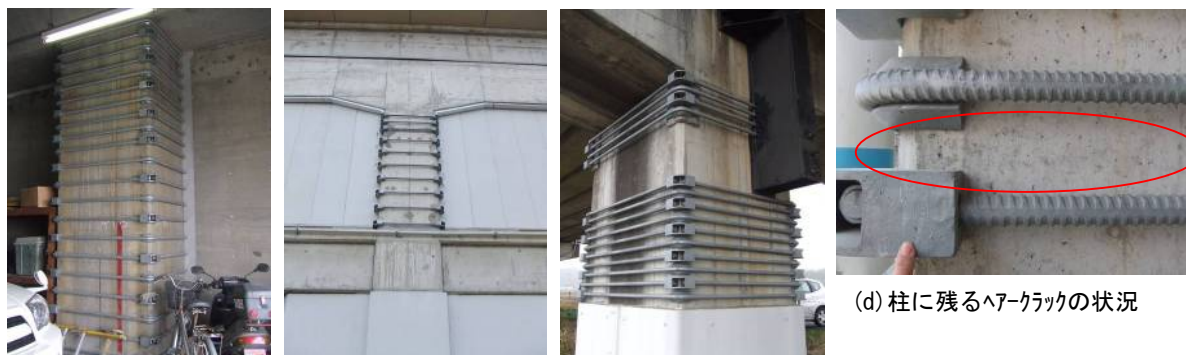
(a) 北上駅構内

RB耐震補強工法は、補強鋼材がスリット状に配置され、柱面を至近にて観察できることから、外観調査によって健全性を確認した。その結果、柱基部、中間部において、曲げによる水平方向への0.1mm程度の残留ひび割れがある程度で有り、ほとんど無損傷であつた。ナットの緩みについても確認したが、緩みや脱落を生じたものは無かつた。

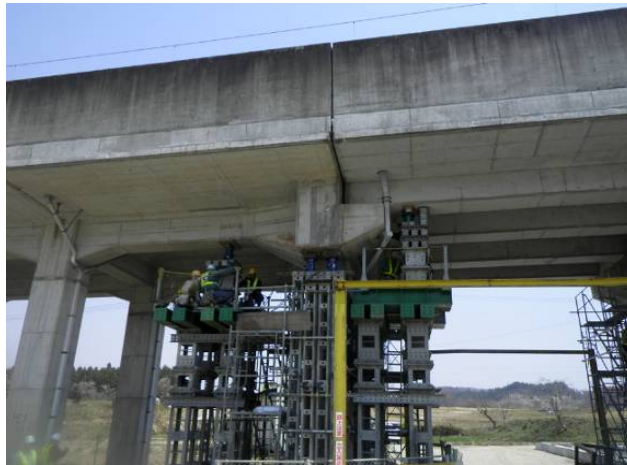
写真 4.3.1 ジャッキアップ状況

仮ベントを柱周辺に配置し高架橋自重を受けられる状態にした後、軸方向鉄筋を切断し、**写真 4.3.1**に示すように高架橋のジャッキアップを行った。その後、損傷したコアコンクリートを取り除き、軸方向鉄筋を再配置した。軸方向鉄筋の継手は、地震時に塑性ヒンジが形成される柱・上層梁接合部に近い側についてはガス圧接（熱間押抜き法）とし、もう一方は塑性ヒンジ区間を外れるまでコンクリートをはつた上でフレア溶接を行った。軸方向鉄筋復旧後、帯鉄筋 D16 を 100mm ピッチで配置し断面復旧を行った。損傷状況および復旧状況を**写真 4.3.2**に示す。復旧に要した日数は概ね 1 週間程度であった。

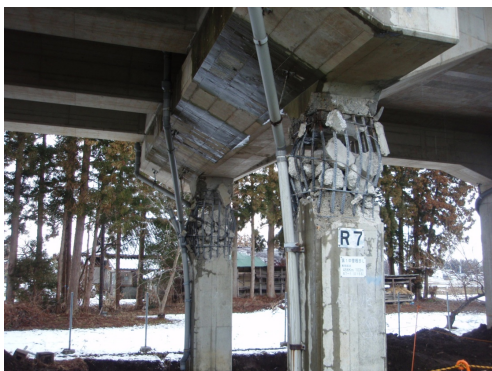
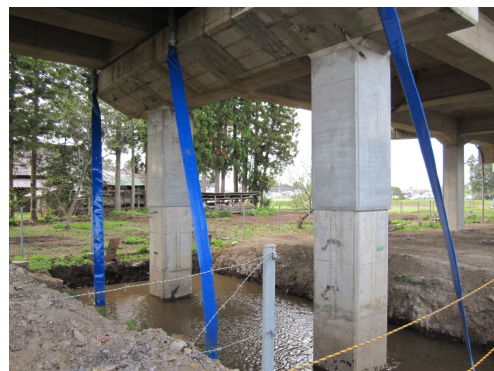
写真4.3.2 ラーメン高架橋柱損傷状況および復旧状況

(損傷状況)

(復旧状況)

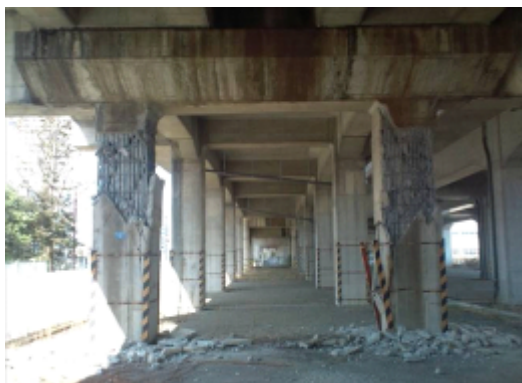
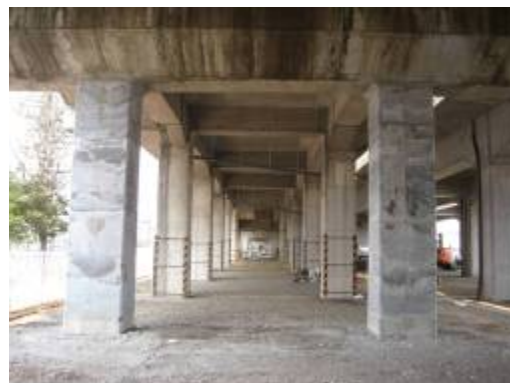
写真4.3.3 ラーメン高架橋柱損傷状況および復旧状況

(損傷状況)

(復旧状況)

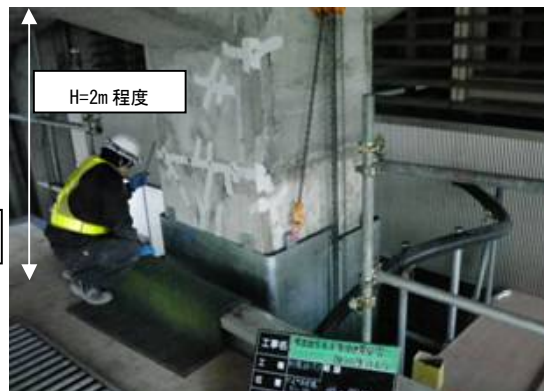
写真 4.3.5 店舗上空の作業スペースの状況

写真 4.3.4 に示すように、店舗入口の左右に位置する柱は、店舗の外壁との隙間が 250mm 程度と狭隘な空間で施工する必要があった。しかし、写真 4.3.5 に示すように店舗上空に高さ 2m 程度の施工スペースが存在したことから、この箇所を活用することとし、店舗屋根上にユニックで補強鋼板を搬入し、店舗上空の柱上部から補強鋼板を落とし込む施工方法とした。分割して設置した補強鋼板の高さは 1h 以上とし、5 分割 (1,050mm～1,170mm) とした。柱上部から補強鋼板を落とし込む施工方法とすることで、店舗を営業したままで施工し、店舗外壁の一時的な撤去も不要とすることができた。

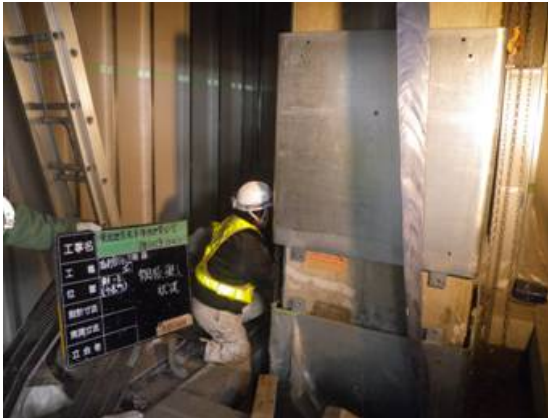
写真 4.3.6 鋼板の設置状況（コンコース平面
交差箇所）

当該柱の本復旧では、分割した補強鋼板を柱下部でかみ合わせた後、チェーンブロックにより人力で吊り上げ、コンコースの天井の内部を通過させ、所定の位置に固定する施工方法とした。この施工状況を写真 4.3.6 に示す。分割して設置した補強鋼板の高さは 1 丈以上とし、5 分割（1,050mm～1,160mm）とした。補強鋼板の下面から充填材の漏出を防止するために、柱下端部に緩衝材やモルタル等で入念に漏出防止を行った。また、分割した補強鋼板の継手からの充填材の漏出を防止するために、補強鋼板を所定の高さに設置した後、水平方向の継手の全周にゴム系のシーリング材を設置した。

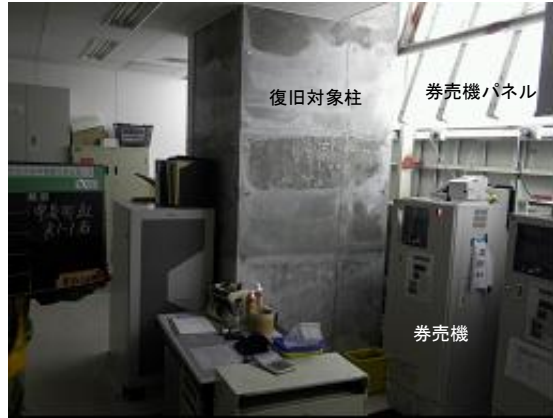
写真 4.3.7 券売機室内の柱周辺状況

高架下を駅事務室で利用している柱については、柱周辺に多くの設備が存在していた。駅部の平面図を図 4.3.6 に、柱周辺に設備が密集していた券売機室内の柱周辺状況を写真 4.3.7 に示す。券売機室内の柱の本復旧にあたっては、駅に 1 箇所のみ券売機や、システム端末、券売機のパネル等が当該柱に隣接していたため、図 4.3.6 の平面図に示した位置に、写真 4.3.8 に示した仮券売機室を設置し、券売機室の機能を移転した上で柱の本復旧を行なった。本復旧は、土間コンクリートをはつり、補強鋼板を上部から落とし込む施工方法とした。本復旧完了後の中長町高架橋の柱周辺状況を写真 4.3.9 に示す。

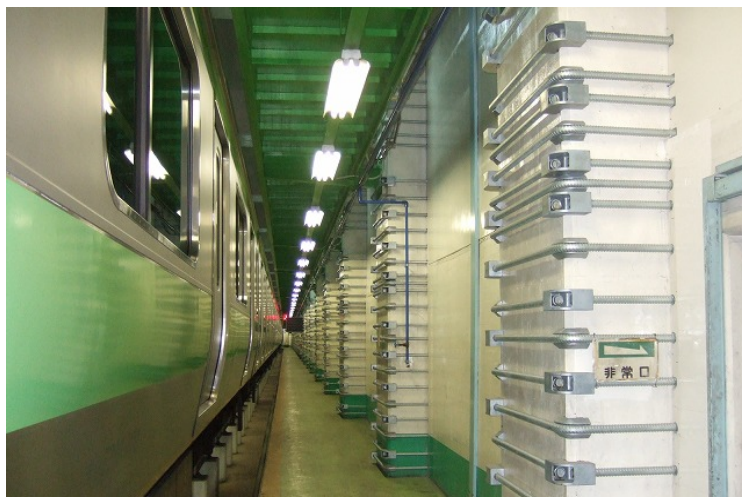
写真 4.4.1 現地の状況

写真 4.4.1 は、補強RC柱と停車中の車両の位置関係を示したものである。車両の停車時間は不定期であり、車両直上に高圧線が位置している。また、車両との離隔は 0.90～1.35m 程度であり、部分的にケーブル棚の支持ブラケットや送配水管が設けられているとともに、線路方向には間仕切壁（コンクリートブロックおよびRC造）が連続して設置されていた。

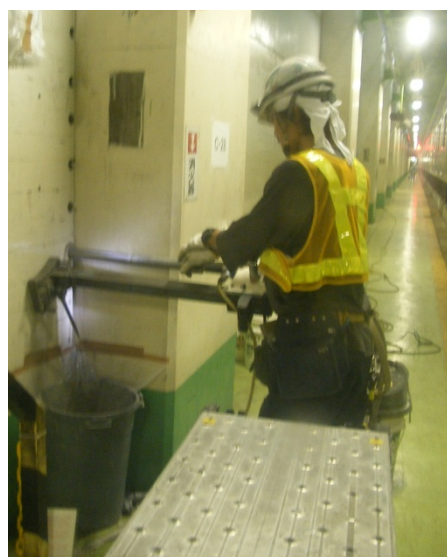
写真 4.4.2 壁の一部撤去の状況

[下部：コア削孔]

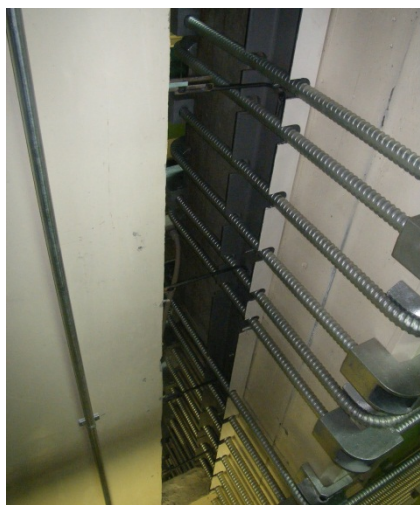
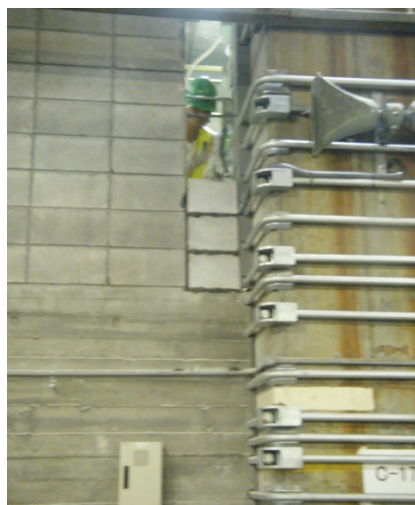
写真 4.4.3 鋼材配置の状況

[上部ブロック復旧前の溝形鋼設置状況]

[壁を復旧しながらの鋼材配置の状況]

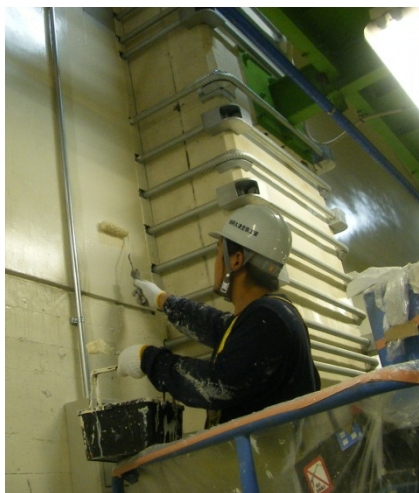
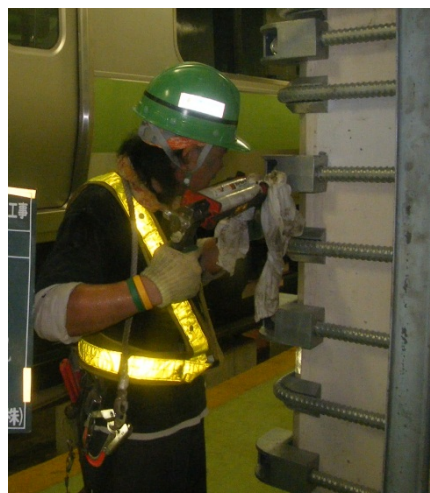
写真 4.4.4 壁の復旧, ナット緩み止め

壁の仕上げは，復旧したブロック表面にモルタル仕上げを行なった後に，塗装にて仕上げた。また，隅角部において，補強鋼材とナットの間には緩み止め防止用のアクリル樹脂を注入した（写真 4.4.4 参照）。

[上部の仕上げ状況]

[ナットの緩み止め]

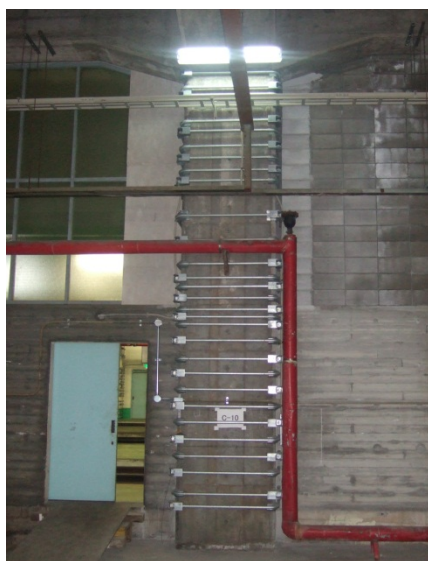
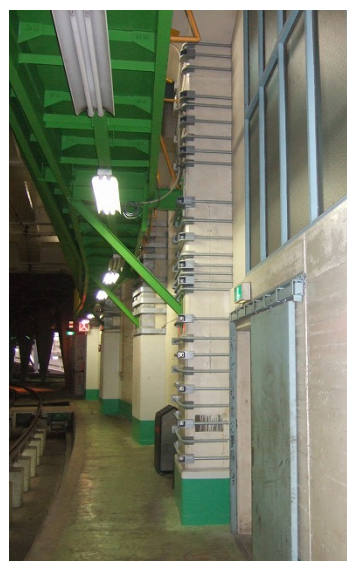
写真 4.4.5 施工完了状況

以上より，対象箇所は，狭隘かつ施工時間が限られているとともに，壁部材の撤去復旧や，露出面での支障物の移設のために膨大な労力が必要になることから他の工法では補強が困難であった。しかし，本工法の適用により，支障物の撤去・復旧を最小限に抑えて補強することができた（写真 4.4.5 参照）。

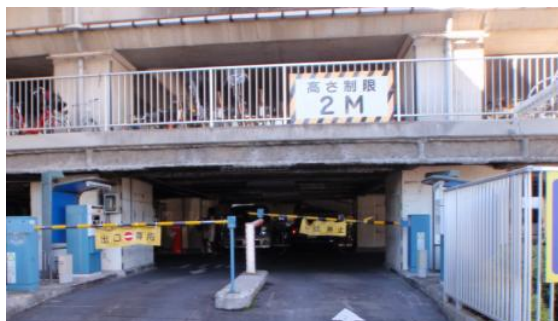
第4章で述べたように、都市部のRCラーメン高架橋においては、高架下を店舗等に利用していることが多い。このような場合、写真5.1.1、写真5.1.2のように建物内の既存設備、床スラブなど撤去困難な支障物（一般に、構造的な難しさというよりも、利用上の機能を休止できない事による難しさの場合が多い）が柱部材の周囲を取り囲んでいる。こういった箇所において、耐震補強を実施したり、地震の被災箇所を復旧しなければならない場合には、支障物の撤去復旧工事が妨げになることが有る。このため、支障物が配置されている範囲の補強鋼材の間隔を広げても、一定の耐震性能を確保できるような補強工法の開発が望まれている。

写真 5.1.1 柱の中間に付置義務駐輪場の床が設置されている既設 RC 柱の例

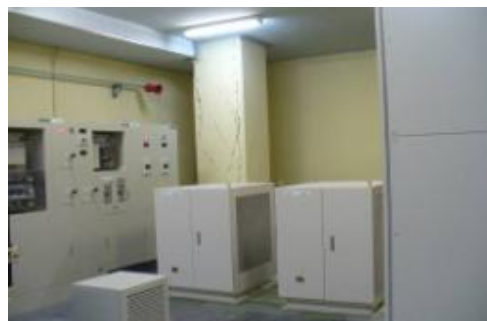
写真 5.1.2 鉄道運行上移転困難な設備に囲まれる既設 RC 柱が損傷した例

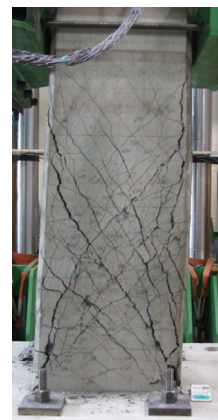
写真 5. 4. 1 荷重後の損傷状況 (D0)

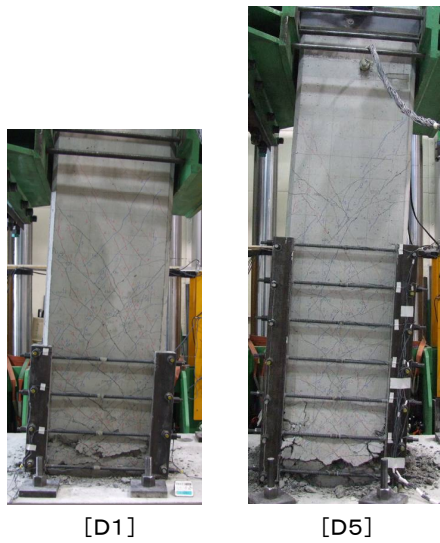
写真 5.4.3 载荷後の損傷状況 (D 1, D 5)

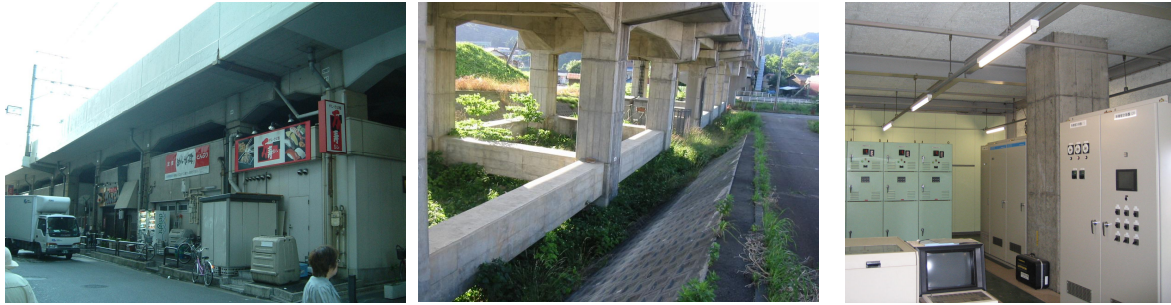
- (a) 柱部材に撤去困難な支障物が設置され、柱部材の4面に補強材を配置できない場合
- (b) 柱部材が地中に深く埋まっている場合
- (c) 移設困難な設備機器が近接している場合

(撤去困難な支障物がある例)

(地中に深く埋まっている例)
